EXPURGO POR INTERRUPTÃO EM SITUAÇÃO DE EMERGÊNCIA - ISE

**DECRETO DE SITUAÇÃO DE ESTADO DE EMERGÊNCIA Nº003, 25/01/2016
MUNICÍPIO DE CORIBE**

Companhia de Eletricidade do Estado da Bahia – COELBA

Nesta seara, o presente documento, Relatório de Expurgo de Interrupção em Situação de Emergência de **código ISE-2016-006**, visa apresentar as evidências de um evento ocorrido na área de concessão

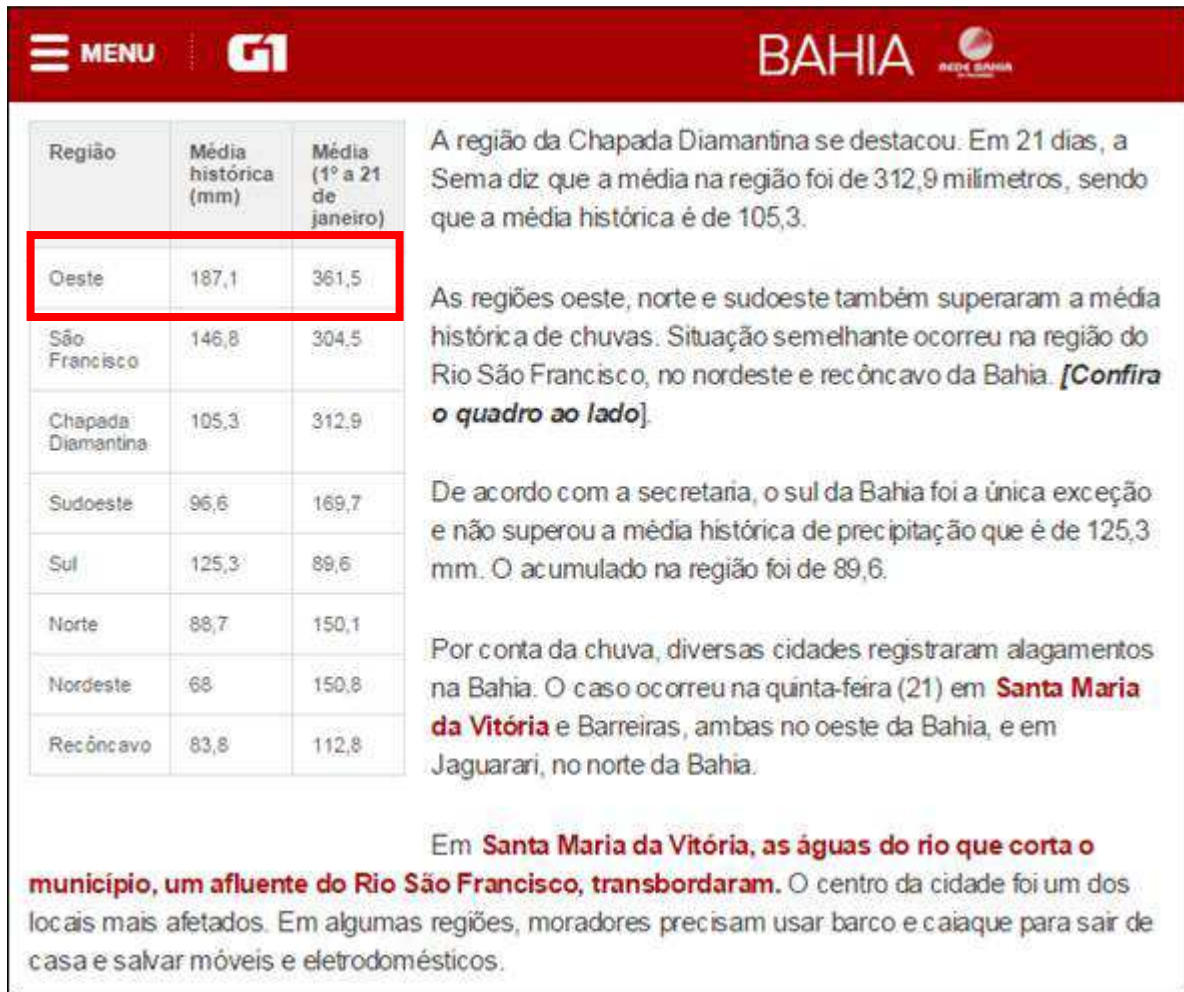
Figura 3: Volume de Chuvas na Bahia em Janeiro/16

O mês de Janeiro de 2016 caracterizou-se por um volume de chuvas na área de concessão da Coelba consistentemente maior do que o verificado em anos anteriores. O volume de chuvas no mês de janeiro/16 em 21 dias superou em quase duas vezes a média histórica na Bahia. A Figura 3 apresenta o diagnóstico desagregado por região.

No caso de região oeste da Bahia, onde está localizado o município de Coribe, em 21 dias a média de chuvas também superou em quase duas vezes a média histórica da região, conforma apresentado na Figura 3.

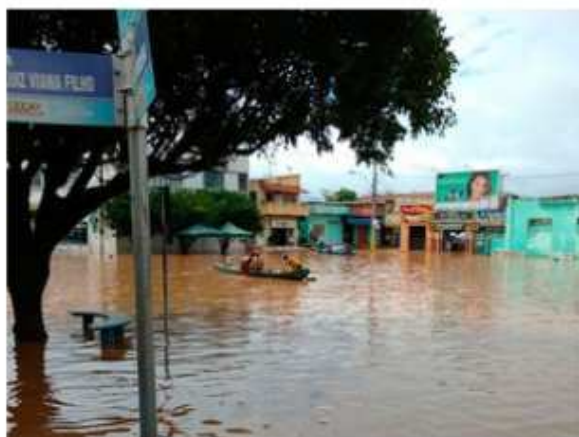
Chuva alaga Santa Maria da vitória
(Foto: Divulgação/Correios)

Imagens registradas nesta quinta-feira mostram a situação de alagamento na cidade, que fez com que alguns moradores usassem até um barco improvisado para se locomover.
